1、ラグビー・パシフィックネイションズ杯での対応

2、 送配水施設の現状

3. 送配水幹線管理の改善策への取り組み

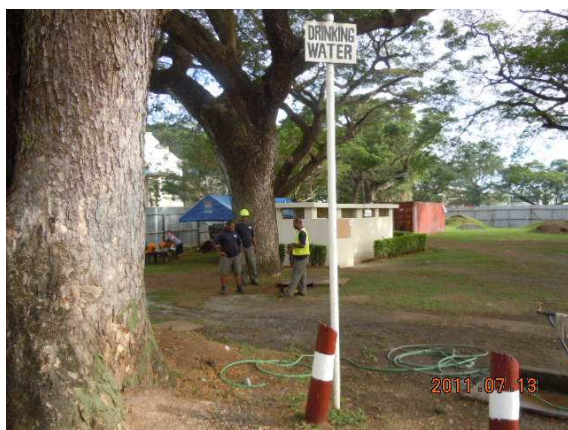
「飲料水(DRINKING WATER)」の立て看板

まず、このスタジアムに水道を供給している、フルガー配水池がほぼ満水であることを確認しました。次に、スタジアム内に入り、消火栓の点検、トイレの手洗い場などの点検、飲料水（水道水）場の水圧テストの結果、0.2メガパスカルで良好であり、また残留塩素が確認できたことなどを課長が大会責任者に報告し、点検業務を完了しました。

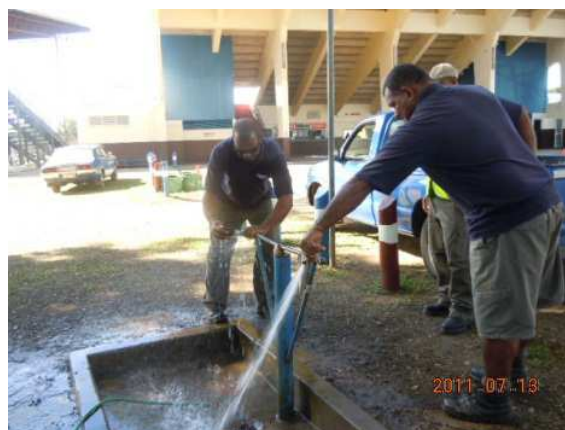
飲料水場での水圧テストと残留塩素確認

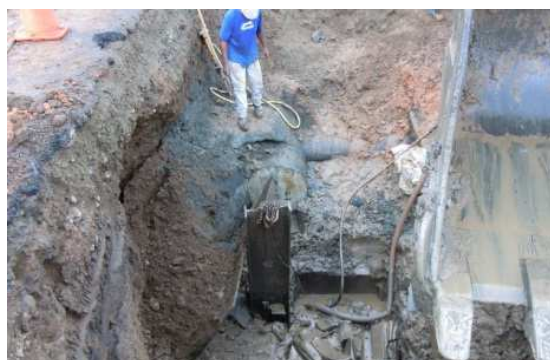
径 800mm と径 600mm の連絡工事

なお、以前は旧管の口径 600mm のみが口径 800mm の送水管と連絡され、ブンダ配水池およびラウトカ方面に送配水されていましたが、今年の4月ようやく新管の口径 600mm と口径 800mm 送水管との連絡工事が行われました。

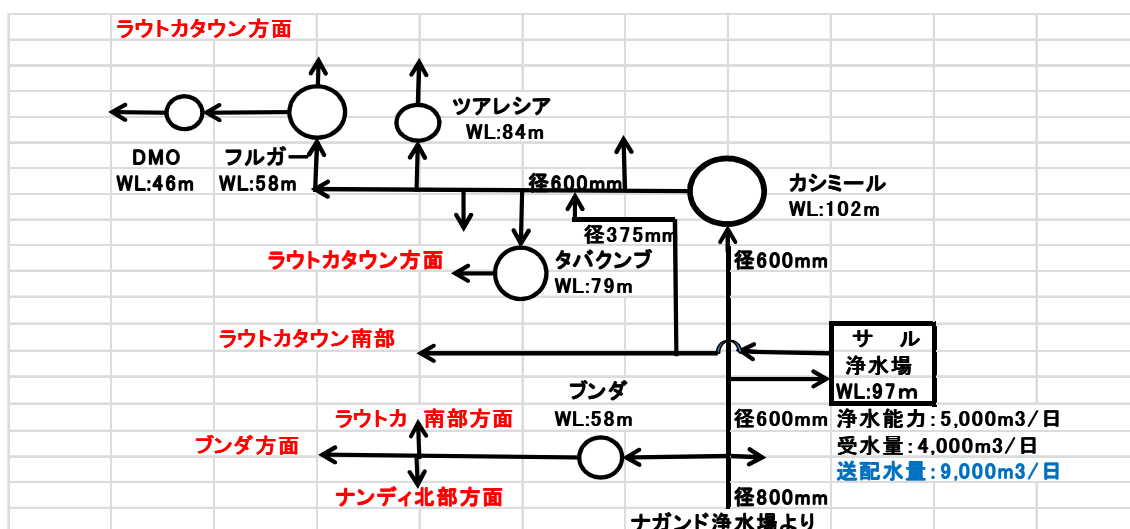
図-2. ラウトカ方面送配水系統図

次に、下の図-2.ラウトカ方面送配水系統図のように、ナガンド浄水場の配水池からナンディ方面に合計約 53,000m³/日送水した残量約 34,000m³/日は、口径 800mm でラウトカ方面へ送水され、途中ブンダ配水池(WL:58m)に 7,000~10,000m³/日程度分岐送水した後、口径 600mm となり、サル浄水場内の配水池(WL:97m)に約 4,000m³/日分岐送水し、最終的にカシミール配水池(WL:102m)に残量約 20,000~23,000m³/日が送水されます。

なお、ブンダ配水池からは、ナンディとラウトカの境界付近のブンダ地区やナンディ北部地区、ラウトカ南部地区に配水されます。

また、サル浄水場の配水池からは、浄水量約 5,000m³/日とナガンド浄水場からの送水約 4,000m³/日、合計約 9,000m³/日が主にラウトカタウンの南部方面に配水されています。

3-2、ラウトカ方面への送配水（図-2.ラウトカ方面送配水系統図参照）

3-3、ラウトカ市内への配水（図-2.ラウトカ方面送配水系統図参照）

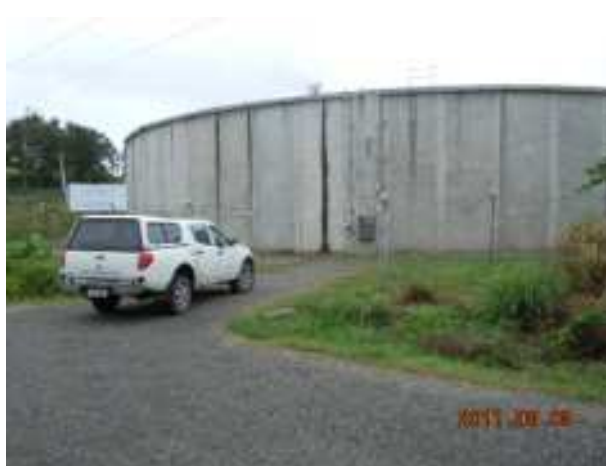
カシミール配水池 (容量 : 20,000m³)

次に、カシミール配水池に送られた、20,000~23,000m³/日は、タバクンプ配水池 (WL:79m)、ツアレシア配水池 (WL:84m)、フルガー配水池 (WL:58m)、DMO 配水池 (WL:46m)へと送水され、それぞれの配水池からの配水と途中で直接配水管に分岐した配水とあわせて丘陵地の高低差の激しい住宅街から海岸近くのラウトカタウンへと配水されています。

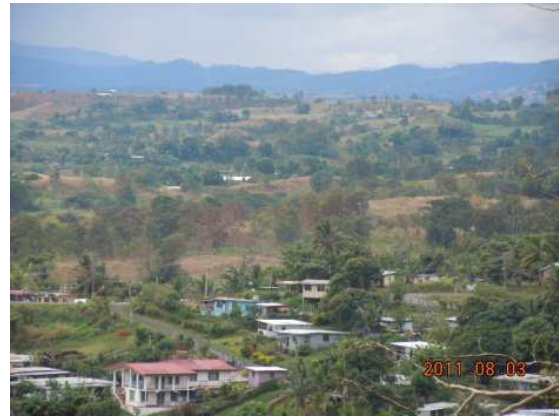
ラウトカの丘陵地に位置する住宅街

さらに、従来から配水管に衝撃や高水圧に弱い石綿管を採用してきたことから、最近、塩化ビニール管を採用し、配水管改良を行っていますが、旧管（主に石綿管）を廃棄せず併用して配水していること、前述のように地形的に高低差が激しいにもかかわらず、自然流下配水方式であるため、標高が高い地区は水圧不足、低い地区は高水圧による漏水の原因になっていることなどから、いたる地区で漏水や断水・出水不良を引き起こしており、さらに、ラウトカの住宅街の一部は夜間断水などの弁操作が行われている状況です。

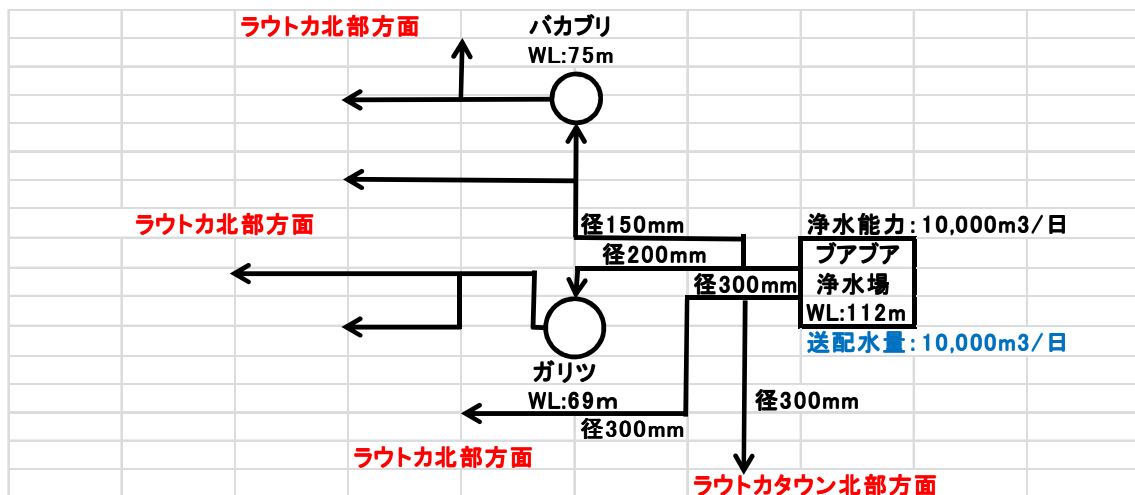
図-3. ラウトカ北部方面送配水系統図

最後に、下の図-3.ラウトカ北部方面送配水系統図のように、ラウトカ地区の北部山間部に位置する、ブアブア浄水場（図の右側）の配水池（WL:112m）から、送配水量約10,000m³/日を2本の口径300mmでラウトカ北部方面やラウトカタウンの北部方面へ配水するとともに、口径200mmおよび150mmでガリツ配水池（WL:69m）およびバカブリ配水池（WL:75m）へ送水され、ラウトカの北部方面へ配水されています。

3-4、ラウトカ北部方面への送配水（図-3.ラウトカ北部方面送配水系統図参照）

前述しましたように、ブアブア浄水場の配水池から約 10,000m³/日を4本の送水管および配水管と、途中2つの配水池を経由した配水管により、ラウトカ北部の農山漁村地区に配水していますが、海岸近くの地区は標高も低いため、何とか給水出来ていますが、比較的標高の高い農山村地区は水圧不足で出水不良の地区が多いところです。

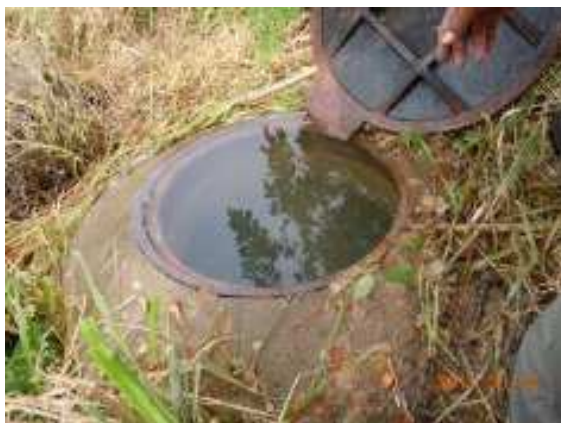
空気弁（室）からの漏水状況

どからの漏水や機能していない空気弁があることなどの実態が明らかになりました。これらの修理は早急に行うべきですが、修理のためには広範囲な断水が必要であるため、漏水箇所すべてをいっせいに修理すべく準備を行ってきた結果、やっとこの7月上旬に修理が終わりました。今後、水圧測定による確認とともに、送水管や配水管の適正管理のための弁調整と併せて送水管や配水管などの漏水調査を行っていく予定です。

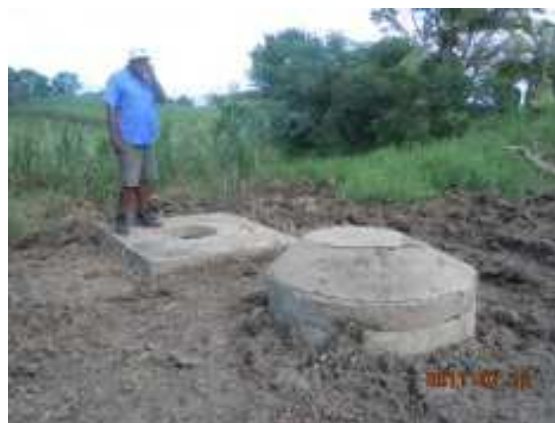
漏水修理の確認（口径 500mm 送水管）

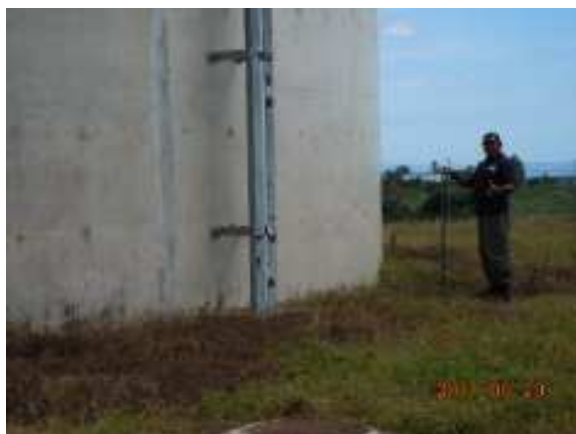
ガリツ配水池の流出弁調整

当地区の安定給水対策について、現在（一時帰国後）精力的に対応しているところです。なかでも、ガリツ配水池からの配水区域で比較的標高の高い地区の出水不良対策について、ブアブア浄水場の配水池の流出弁操作によるガリツ配水池への流入量確保と流出量調整ならびに配水区域の弁操作、さらには、要所での水圧確認と漏水箇所の早期修理をおこなうことにより、一部高台地区では、10数年来の出水不良を解消しました。

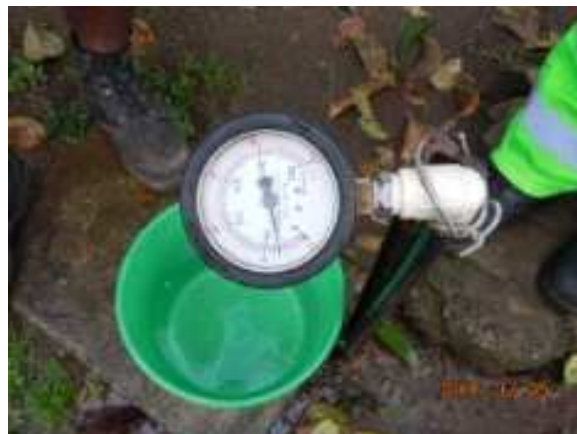
水圧確認（ガリツ配水池の配水区域）

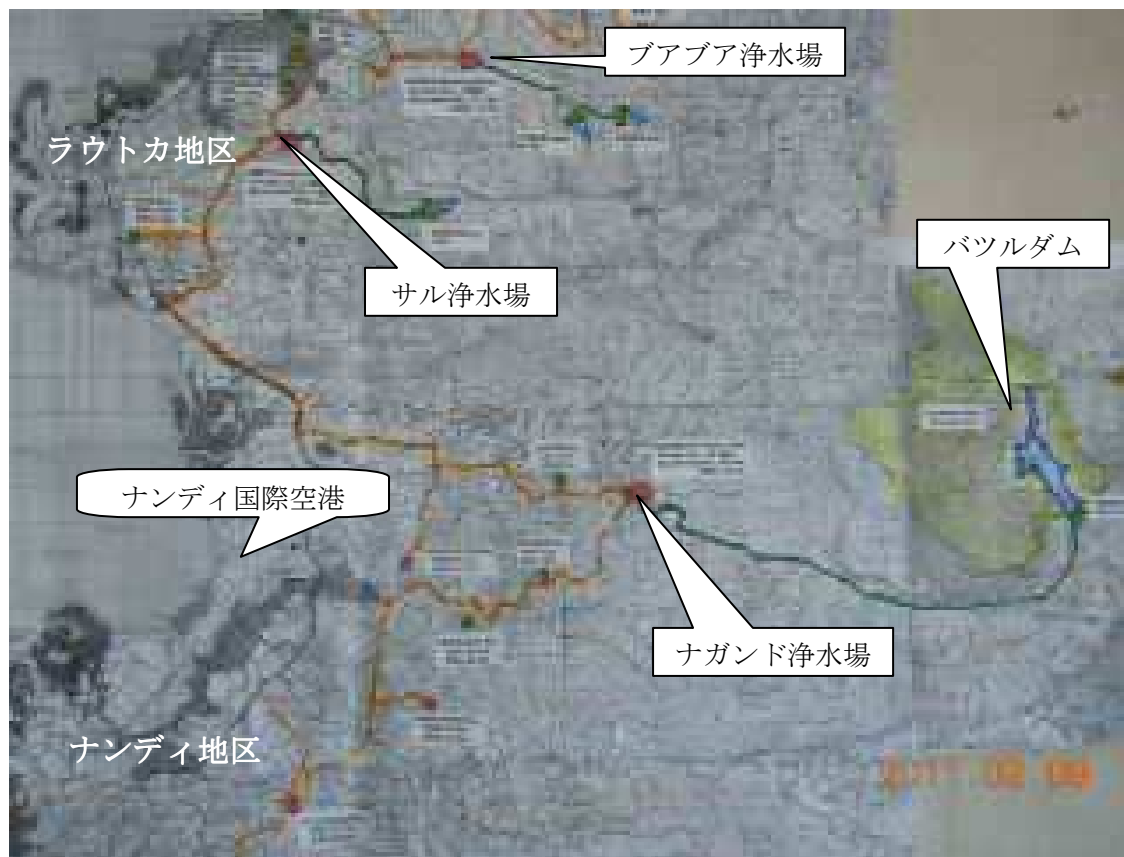
(参考図)

以上、ナンディ・ラウトカ地区の送配水系統を説明しましたが、非常にわかりにくいと思います。これまで示してきました図-1 から 3 の各方面への送配水系統図と末尾の管内図（わかりやすくするため 9 ページに参考図を付けました）を見比べていただき、少しでもわかっていただければ幸いです。
